大唐泰州多能互补项目（二期）

# 水土保持监测总结报告

建设单位：大唐泰州姜堰新能源有限责任公司

监测单位：江苏华中电力有限公司

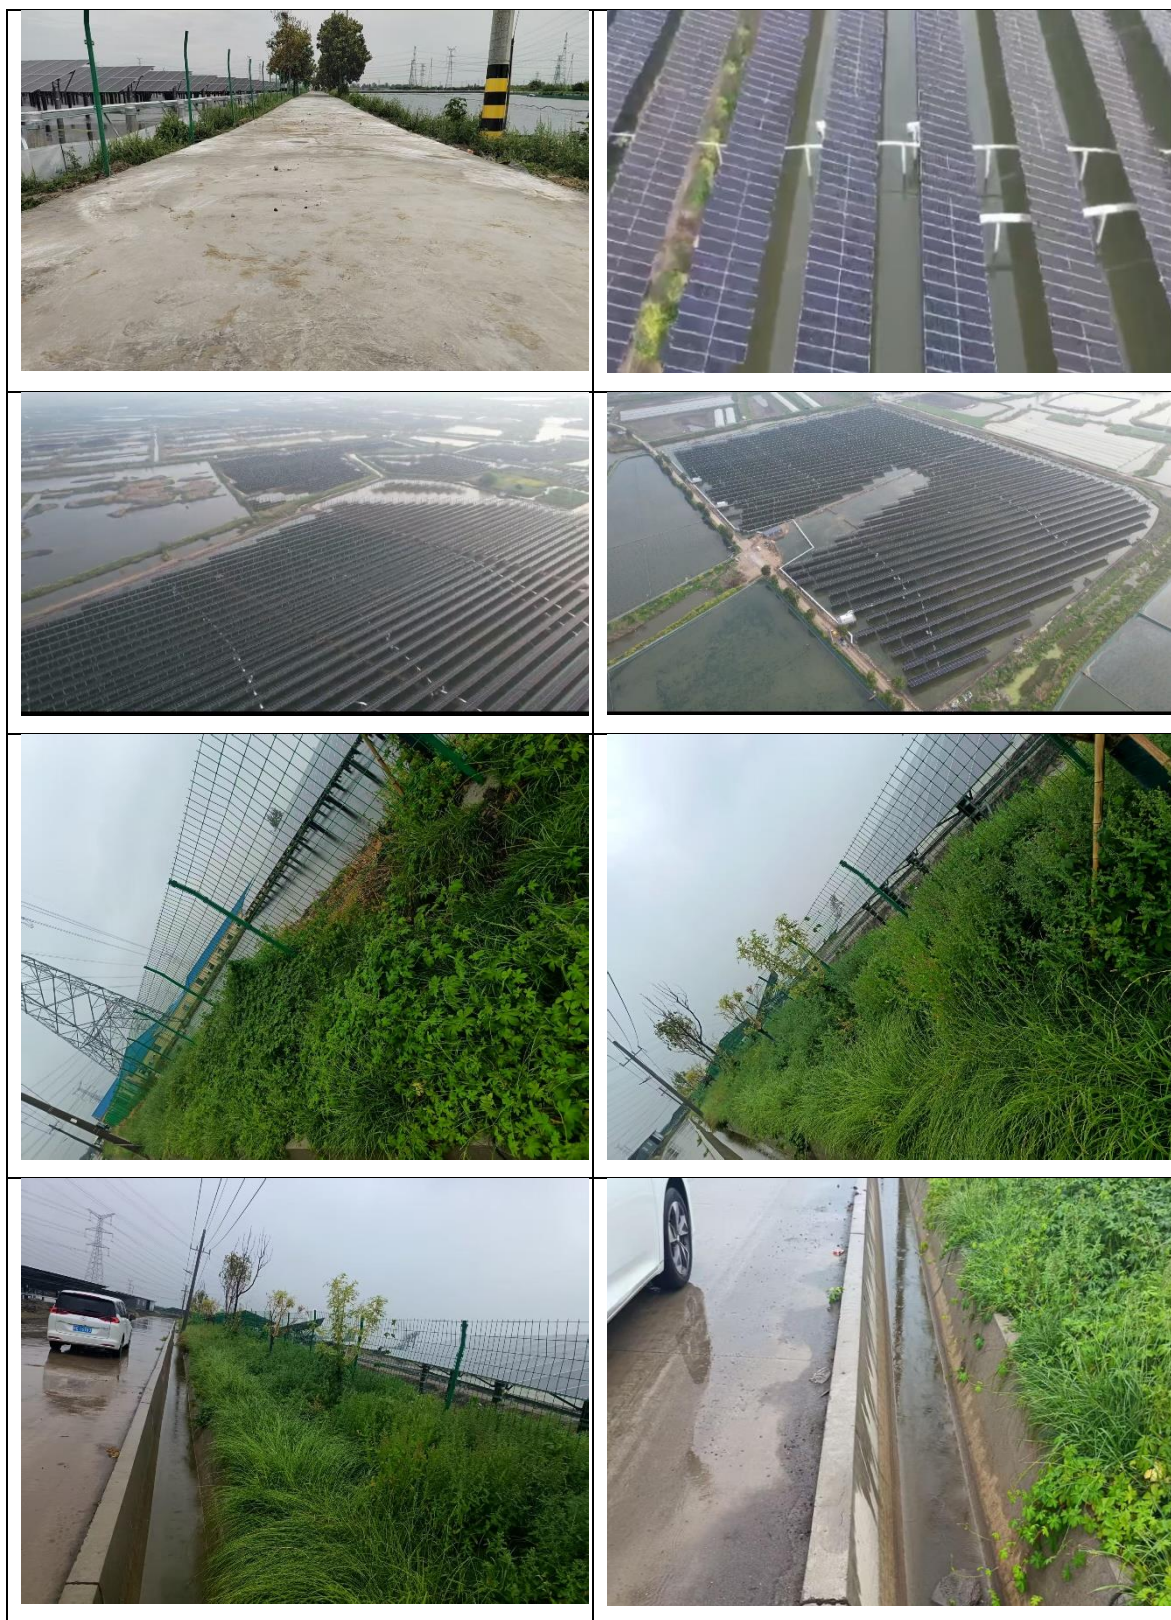
#### 4 水土流失防治措施监测结果

根据监测结果分析，工程水土保持措施基本按水土保持方案报告书设计以及水土流失防治的要求进行了施工，布设了表土剥离、土地整治、撒播草籽、泥浆沉淀池、临时排水沟、沉砂池、铺设钢板、临时苫盖等水土保持措施。工程完工后各工程措施运行正常，植物措施恢复较好。经对工程在水土保持所起作用方面进行全面调查监测，其水土保持效果较好，达到了设计要求。

现场防治措施及效果如下。
